Rýchlo tvrdnuci kompozit na expresné nůdzové opravy kovov

BELZONA
1221

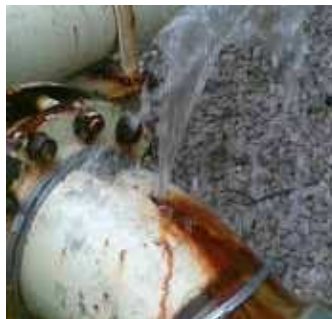
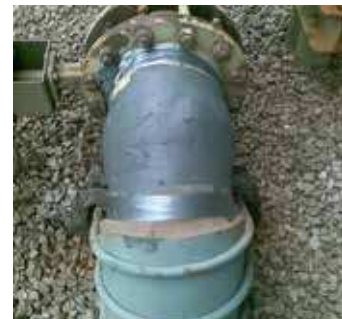
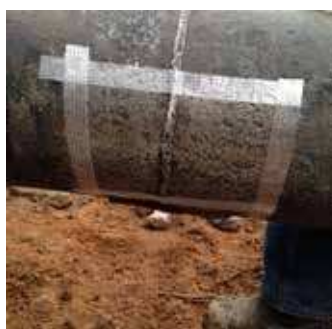
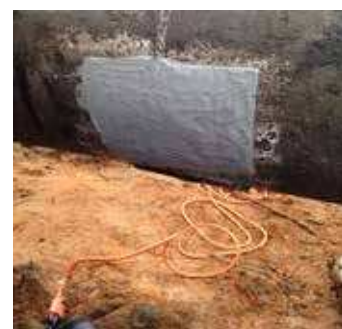
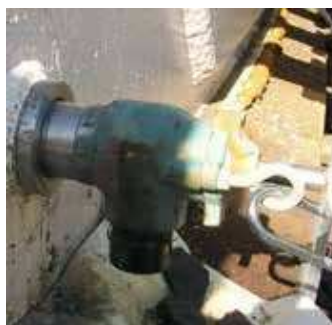
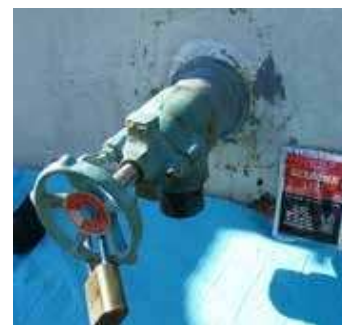
Aplikácia: Predtým a potom

- Netesné potrubia
- Ryhované hydraulické piesty
- Netesné nádrže
- Strhnuté závit
- Zlomené a deravé kryty
- Ložiskové sedlá
- Poškodené izolátory
- Kanály
- Násypky
