Rýchlo tvrdnuci, na prípravu povrchu nenáročný, abrázii odolný systém na opravy plátovaním

BELZONA®

1818

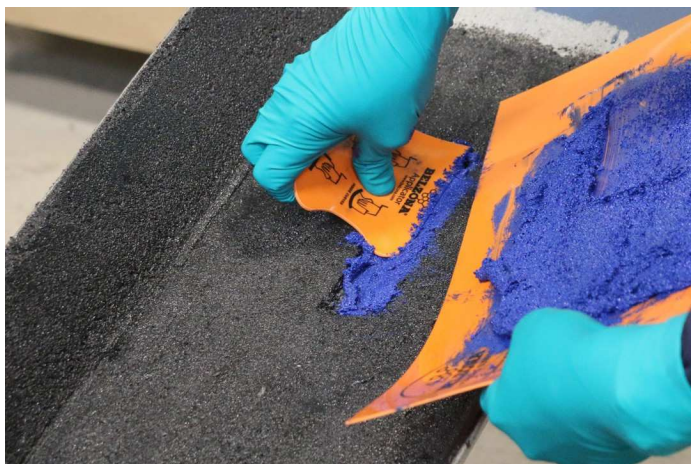
Aplikácia:

Ako vidno na obrázku vyššie, Belzona 1818 sa ideálne hodí na opravy, kde je potrebný rýchly návrat do prevádzky.
