# Vodou aktivovaná súprava na upchatie netesností

**BELZONA**<sup>®</sup>  
**9631**

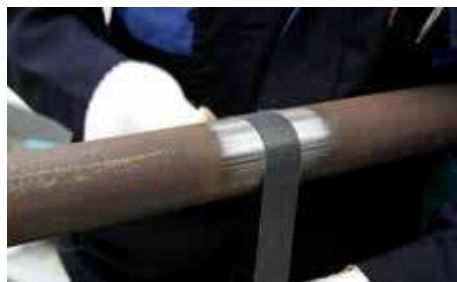
1. Zdrsните a očistite povrch

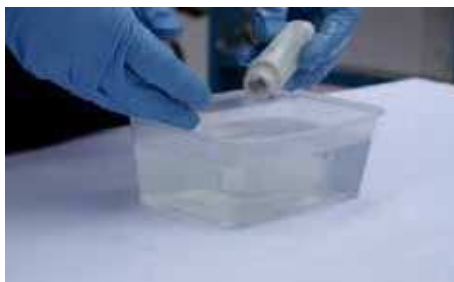
2. Namočte bandáž

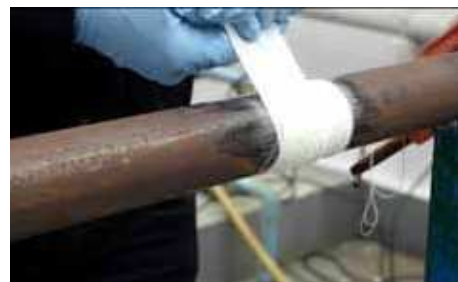
3. Aplikujte bandáž

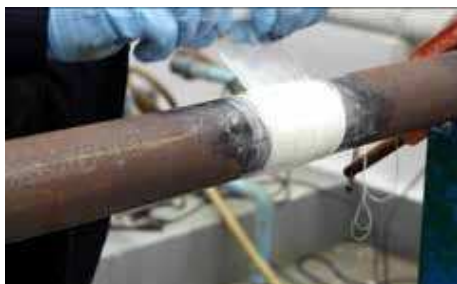
4. Aplikujte vytvrdzovacia fóliu

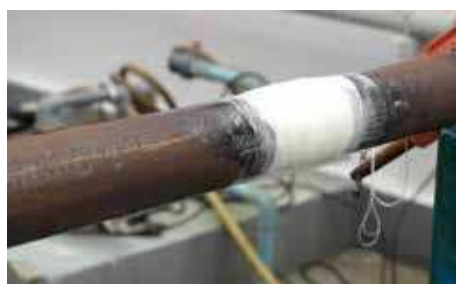
5. Aplikácia je ukončená

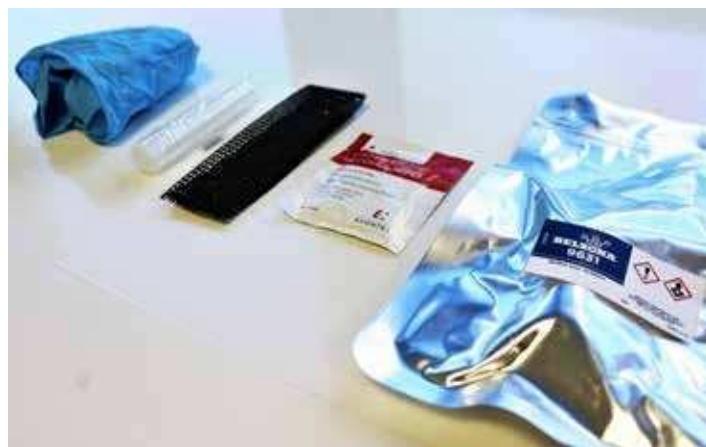
Súprava obsahuje (zľava doprava) rukavice, vytvrdzovacia fóliu, zdrsňovací pásik, čistiacie obrúsky, vodou aktivovanú bandáž vo vrecku

- Rukavice
- Zdrsňovací pásik
- Čistiace obrúsky
- Vodou aktivovanú bandáž vo vrecku
- Vytvrdzovaciu fóliu
